## 原子力発電所の運営状況について

2022年8月1日  
関西電力株式会社

発電所名	高浜発電所4号機	発生日	2022年7月8日
件名	高浜発電所4号機の定期検査状況について （蒸気発生器伝熱管の損傷に関する調査状況）		添付資料1～4参照
事象概要 および 対応等	<p>高浜発電所4号機（加圧水型軽水炉 定格電気出力87万キロワット、定格熱出力266万キロワット）は、2022年6月8日から実施している第24回定期検査において、3台（A、B、C）ある蒸気発生器（SG）の伝熱管全数<sup>※1</sup>について渦流探傷検査（ECT）<sup>※2</sup>を実施しました。</p> <p>その結果、A-SGの伝熱管4本、B-SGの伝熱管1本およびC-SGの伝熱管5本について、管支持板<sup>※3</sup>部付近に外面（2次側）からの減肉とみられる有意な信号指示<sup>※4</sup>が認められました。</p> <p>これらのほか、A-SGの伝熱管1本およびB-SGの伝熱管1本について、管支持板部付近に外面（2次側）からの微小な減肉とみられる信号指示（判定基準未満）が認められました。</p> <p>今後、これら12本の伝熱管の外観等を確認するため、小型カメラによる調査等を実施します。</p> <p>なお、本件による環境への放射能の影響はありません。</p> <p>※1：過去に有意な信号指示が認められ、施栓した管等を除きA-SGで3,243本、B-SGで3,247本、C-SGで3,253本、合計9,743本。</p> <p>※2：高周波電流を流したコイルを伝熱管に接近させることで対象物に渦電流を発生させ、対象物のきず等により生じた渦電流の変化を電気信号として取り出すことできず等を検出する検査であり、伝熱管の内面（1次側）から、伝熱管の内面（1次側）と外面（2次側）の両方を検査している。</p> <p>※3：伝熱管を支持する部品。</p> <p>※4：割れを示す信号や20%以上の減肉を示す信号の指示。</p> <p><b>1. これまでの経緯</b></p> <p>高浜発電所4号機では、前回および前々回の定期検査において、SGの伝熱管に外面からの減肉信号指示が認められています。</p> <p>また、高浜発電所3号機でも同様の事象が発生しており、2022年3月から実施している第25回定期検査においても、3本の伝熱管に外面からの減肉信号が認められています。</p> <p>これら高浜発電所3、4号機での事象の原因は、これまでの運転に伴い、伝熱管表面に生成された稠密なスケール<sup>※5</sup>が前回定期検査時の薬品洗浄の後もSG器内に残存し、プラント運転中に管支持板下面に留まり、そのスケールに伝熱管が繰り返し接触したことで摩耗減肉が発生した可能性

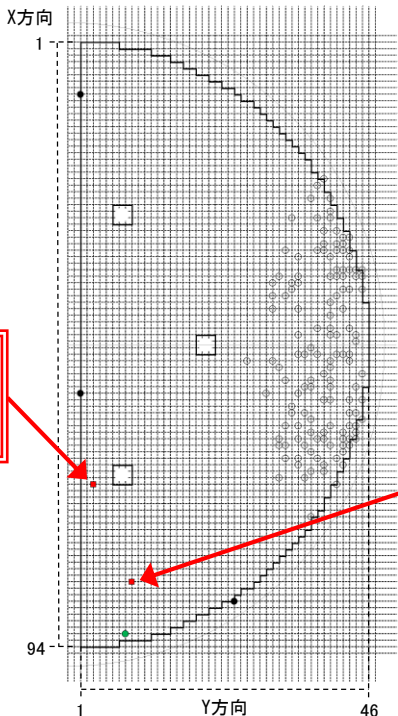
### B-蒸気発生器上部から見た伝熱管位置を示す図

<第3管支持板>  
微小な信号指示管 (X69-Y3)

<第4管支持板>  
有意な信号指示管 (X84-Y9)

- : 今回外面減肉が認められた位置 (2本)
- : 既施設箇所 (外面減肉) (1本)
- : 既施設管 (拡管部応力腐食割れ) (3本)
- : 既施設管 (拡管部応力腐食割れ以外) (131本)

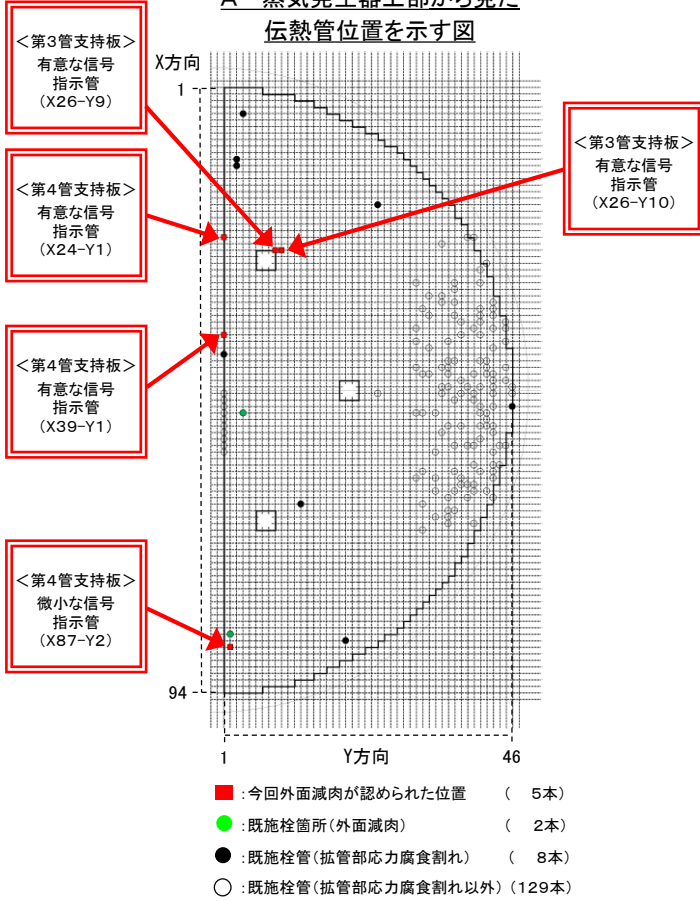
A-蒸気発生器上部から見た  
伝熱管位置を示す図

小型カメラを用いて、有意な減肉信号指示が認められた伝熱管10本および微小な減肉信号指示が認められた伝熱管2本（合計12本）の外観を観察した結果、信号指示箇所の伝熱管の周方向に摩耗減肉とみられるきずを確認しました。

きずについては、幅1mm以下から約1mm、周方向に約2mmから約7mmの大きさであることを確認しました。

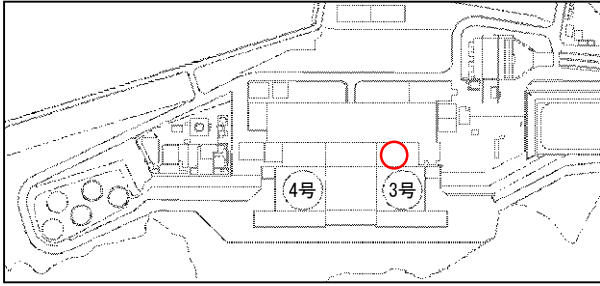
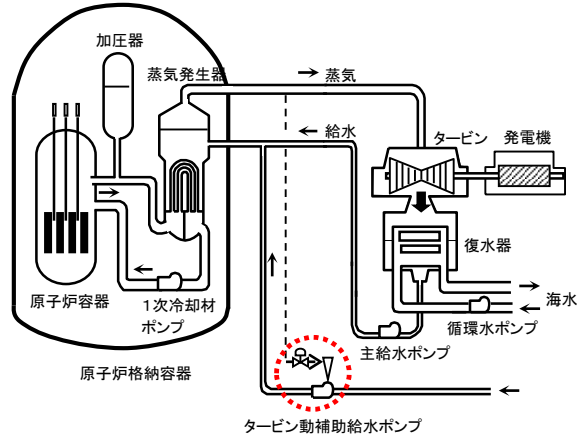
### <発生場所>

○ 発生場所: 3号機中間建屋(非管理区域)  
タービン動補助給水ポンプ室

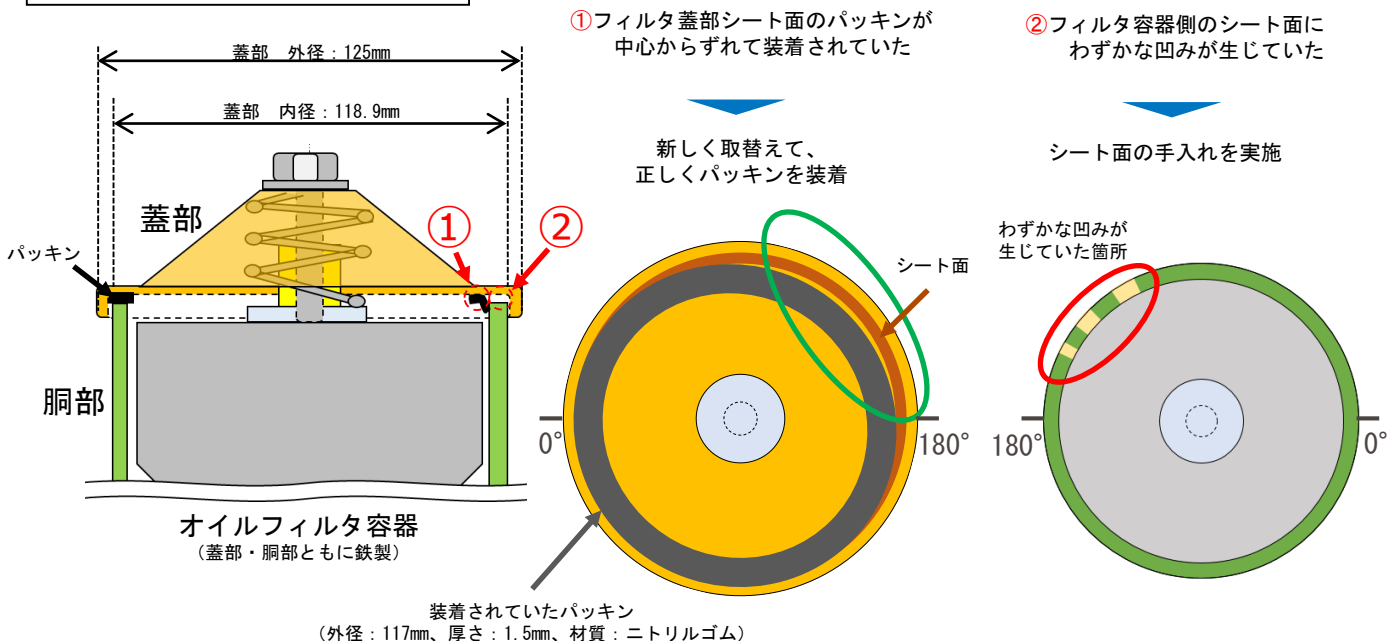
## 分解点検による確認結果

発電所名	高浜発電所3号機	発 生 日	2022年7月21日
件 名	高浜発電所3号機の運転上の制限の逸脱について (タービン動補助給水ポンプフィルタ蓋部からの油漏れ) <span style="float: right;">添付資料5参照</span>		
事象概要 および 対応等	<p>高浜発電所3号機(加圧水型軽水炉 定格電気出力87万キロワット、定格熱出力266万キロワット)は、第25回定期検査中、7月21日14時19分に、「タービン動補助給水ポンプ※1制御油圧低」警報※2が発信し、床面に約2m×約4m×約1mmの油(約8リットル)が漏れていることを確認したため、制御油ポンプ※3を停止したところ、油の漏れは停止しました。</p> <p>制御油ポンプの停止に伴い、タービン動補助給水ポンプが動作できない状態となったことから、同日14時30分に保安規定の運転上の制限※4を満足していない状態にあると判断しました。</p> <p>油の漏れは、制御油ポンプの系統にあるオイルフィルタの蓋部からであり、分解点検の結果、蓋部のシート面のパッキンが中心からずれて装着されていたこと、およびフィルタ容器側のシート面の点検手入れによってわずかな凹みが生じていることが確認されました。このため、パッキンと容器側シート面の密着が不十分となり、油漏れが発生したと推定しました。</p> <p>対策として、パッキンの取り替えおよびシート面の手入れを実施し、制御油ポンプの確認運転を行った結果、油漏れがないことを確認したことから、7月22日16時25分に運転上の制限を満足する状態に復帰しました。</p> <p>本事象による環境への放射能の影響はありません。</p> <p>※1：主給水系統事故時など、通常の給水系統の機能が失われた場合に、蒸気発生器に給水を行うためのポンプで、蒸気発生器で発生した主蒸気の一部でタービンを回し、その回転力でポンプを駆動するポンプのこと。そのほか高浜発電所3号機には、補助給水ポンプとして、電動補助給水ポンプが2台あり、タービン動補助給水ポンプ1台とあわせて、通常時は3台とも待機状態にあり、定期的に運転して異常のないことを確認している</p> <p>※2：油圧が177kPa以下となった場合に発信する。平常値は約200～380kPa</p> <p>※3：タービン動補助給水ポンプを起動するための蒸気入口調整弁(油圧式)へ油を供給するためのポンプ</p> <p>※4：保安規定第65条において、モード3(1次冷却材温度177℃以上)の状態では電動補助給水ポンプによる2系統およびタービン動補助給水ポンプによる1系統が動作可能であることが求められている</p> <p style="text-align: right;">[2022年7月21日、22日 お知らせ済み]</p> <p style="text-align: right;">以 上</p>

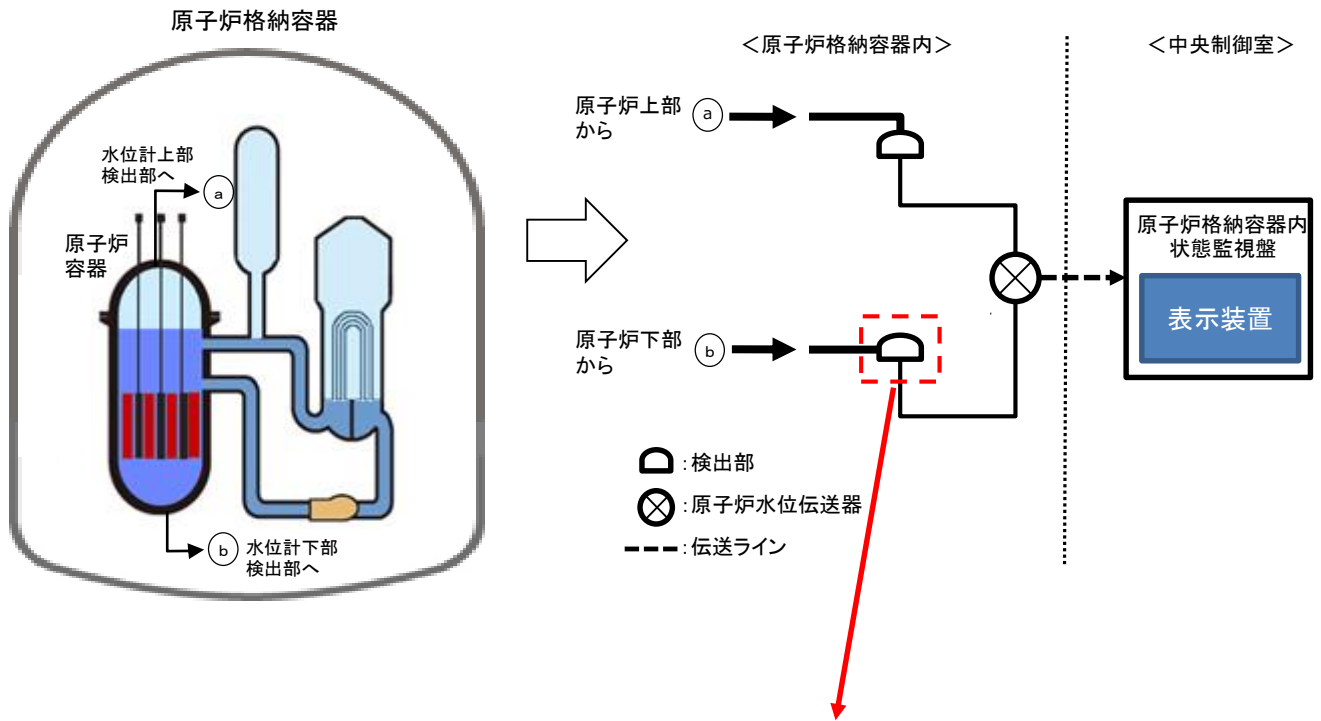
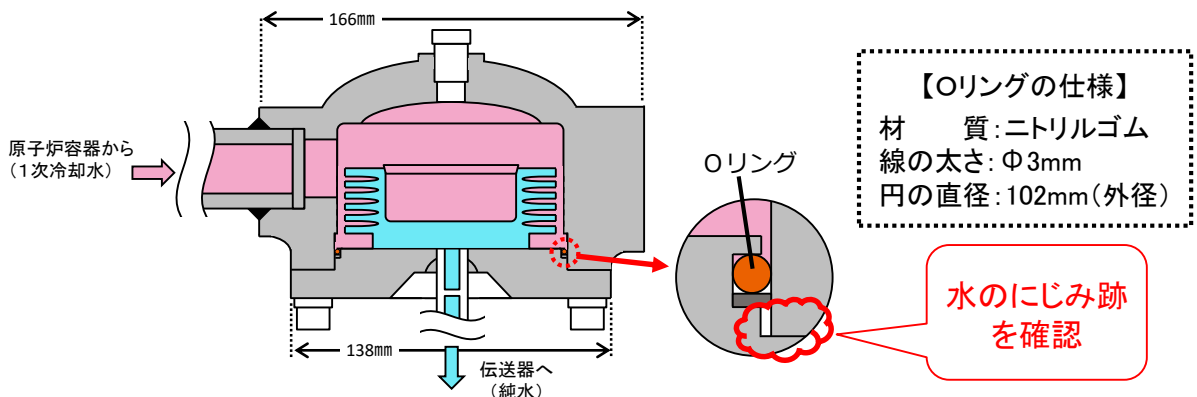
### <原子炉水位伝送器の検出部フランジ部イメージ (横断面図) >

原子炉格納容器内を点検中、原子炉水位伝送器の検出部のフランジ部に水のにじみ跡を確認しました。当該フランジ部からの水のにじみは継続しておらず、床面等への漏えいも認められておりません。当該伝送器の健全性に問題はないものの、原因調査を行うため、当該伝送器の点検を行うこととしました。この点検に伴い、原子炉水位計を隔離したことで、当該水位計の機能が停止したことから、保安規定の運転上の制限を満足していない状態にあると判断しました。その後、当該伝送器フランジ部のシート面の部品を取り替え、漏えい試験等を行った結果、当該伝送器に異常がないことを確認したことから、保安規定の運転上の制限を満足する状態に復帰しました。
